**ИЗУЧЕНИЕ ЭРОЗИОННЫХ ПРОЦЕССОВ НА УРБАНИЗИРОВАННЫХ ТЕРРИТОРИЯХ
В СИСТЕМЕ ПРАКТИКО-ОРИЕНТИРОВАННОГО ОБУЧЕНИЯ СТУДЕНТОВ
(НА ПРИМЕРЕ Г.НАХОДКА ПРИМОРСКОГО КРАЯ)**

**STUDY OF EROSION PROCESSES IN URBANIZED TERRITORIES IN THE SYSTEM
OF PRACTICE-ORIENTED TRAINING OF STUDENTS (ON THE EXAMPLE
OF THE CITY OF NAKHODKA PRIMORSKY KRAI)**

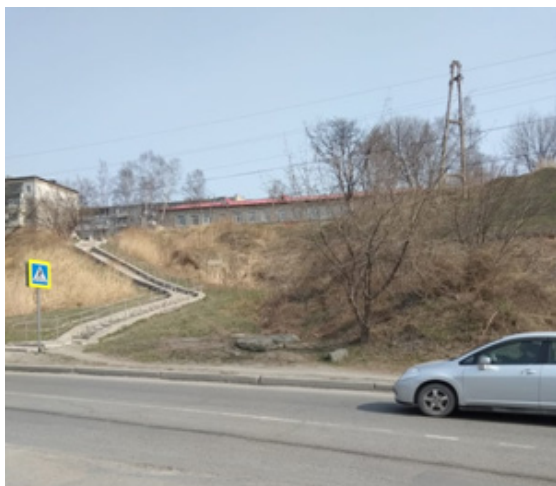
В самом центре Находки около роддома расположены 2 ветвящихся оврага длиной до 55 м, которые врезаются в толщу выветренных кремнистых сланцев поздне-палеозойского возраста (рис.1). Глубина вреза правого оврага до 4 м, левого до 6 м при ширине до 8 м.

Рисунок 1 – Слева, где дорожный знак перехода, левый овраг, заросший тростником. Справа от лестницы правый овраг

В овраги сползают деревья диаметром до 20 см. Они, наклоняясь, образуют "пьяный лес". Если учесть, что дорогу здесь проложили в конце 70-х годов, сформировав эрозионно-опасный склон, то к настоящему времени за 35-40 лет глубинная эрозия врезалась ежегодно на 10-15 см.

Опасность этих оврагов заключается в следующих негативных воздействиях. Во-первых, интенсивно выносимый во время сильных дождей глинистый материал создает на асфальтовом покрытии расположенной ниже него дороги шлейф глинистых наносов, что резко увеличивает величину скольжения автомобилей, а значит и риск ДТП.

Во-вторых, по закону «пятящейся эрозии» овраги своими истоками подбираются к детскому саду и частному дому, тем самым неся угрозу разрушения.

В третьих, они имеют тенденцию к расширению, а значит возникает опасность разрушения маршевой лестницы, которой ежедневно пользуются тысячи горожан.

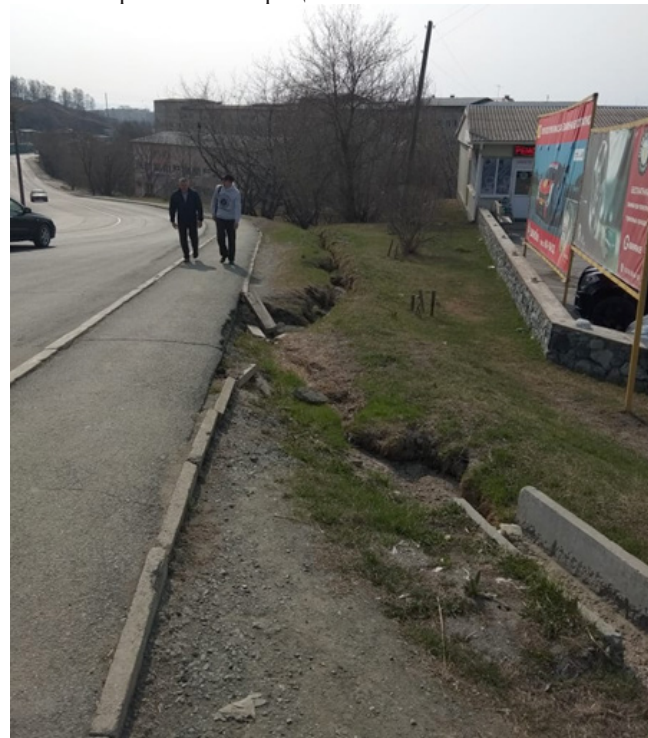
Следует отметить, что даже борозды оказывают сильное разрушающее воздействие на дорожную инфраструктуру, как показано на рис.2.

Рисунок 2 – Эрозионная борозда разрушающая тротуар

Два оврага находящиеся по обе стороны от маршевой лестницы в г. Находка, несут в себе потенциальную опасность такого повреждения не только самой лестницы, но и находящегося рядом земельного участка при доме, а также ограды детского сада. На рис. 2 видно, что левый овраг в своей верхней части имеет небольшую глубину эрозионного вреза (около 1 м) и расположен в 6-7 м от лестницы. Однако, в своей нижней части он наращивает врез до 6 м и приблизился к лестнице на 2 м.
